### 6.5.7 工作者職災統計 GRI 403-2、403-9、403-10

## 2025年職災死亡事故說明

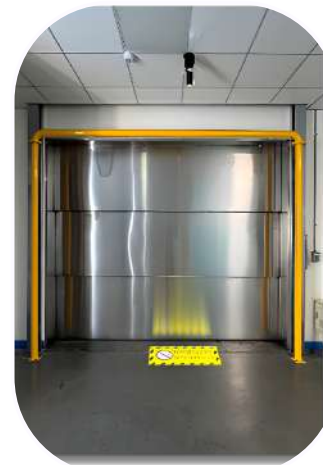
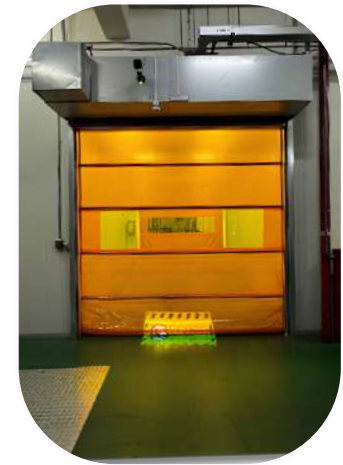
防火鐵捲門上方裝設感應投射燈

全廠設置火災警報器、滅火器、消防栓、緊急出口標示與疏散圖，並定期委外巡檢維護；高風險區域（如堆高機充電區）增設懸吊式滅火器，防火鐵捲門加裝感應投射燈，並持續改善舊廠消防與排煙系統。2025年消防硬體改善總投入約新台幣378.7萬元
